**PENILAIAN TINGKAT KERUSAKAN JARINGAN IRIGASI  
PADA D.I LEKOPANCING KABUPATEN MAROS**

**Tesis**  
**untuk memenuhi sebagian persyaratan**  
**mencapai derajat Magister**  
**Program Studi Magister Teknik Sipil**

**PROGRAM PASCASARJANA**  
**UNIVERSITAS MUSLIM INDONESIA**  
**MAKASSAR**  
**2026**

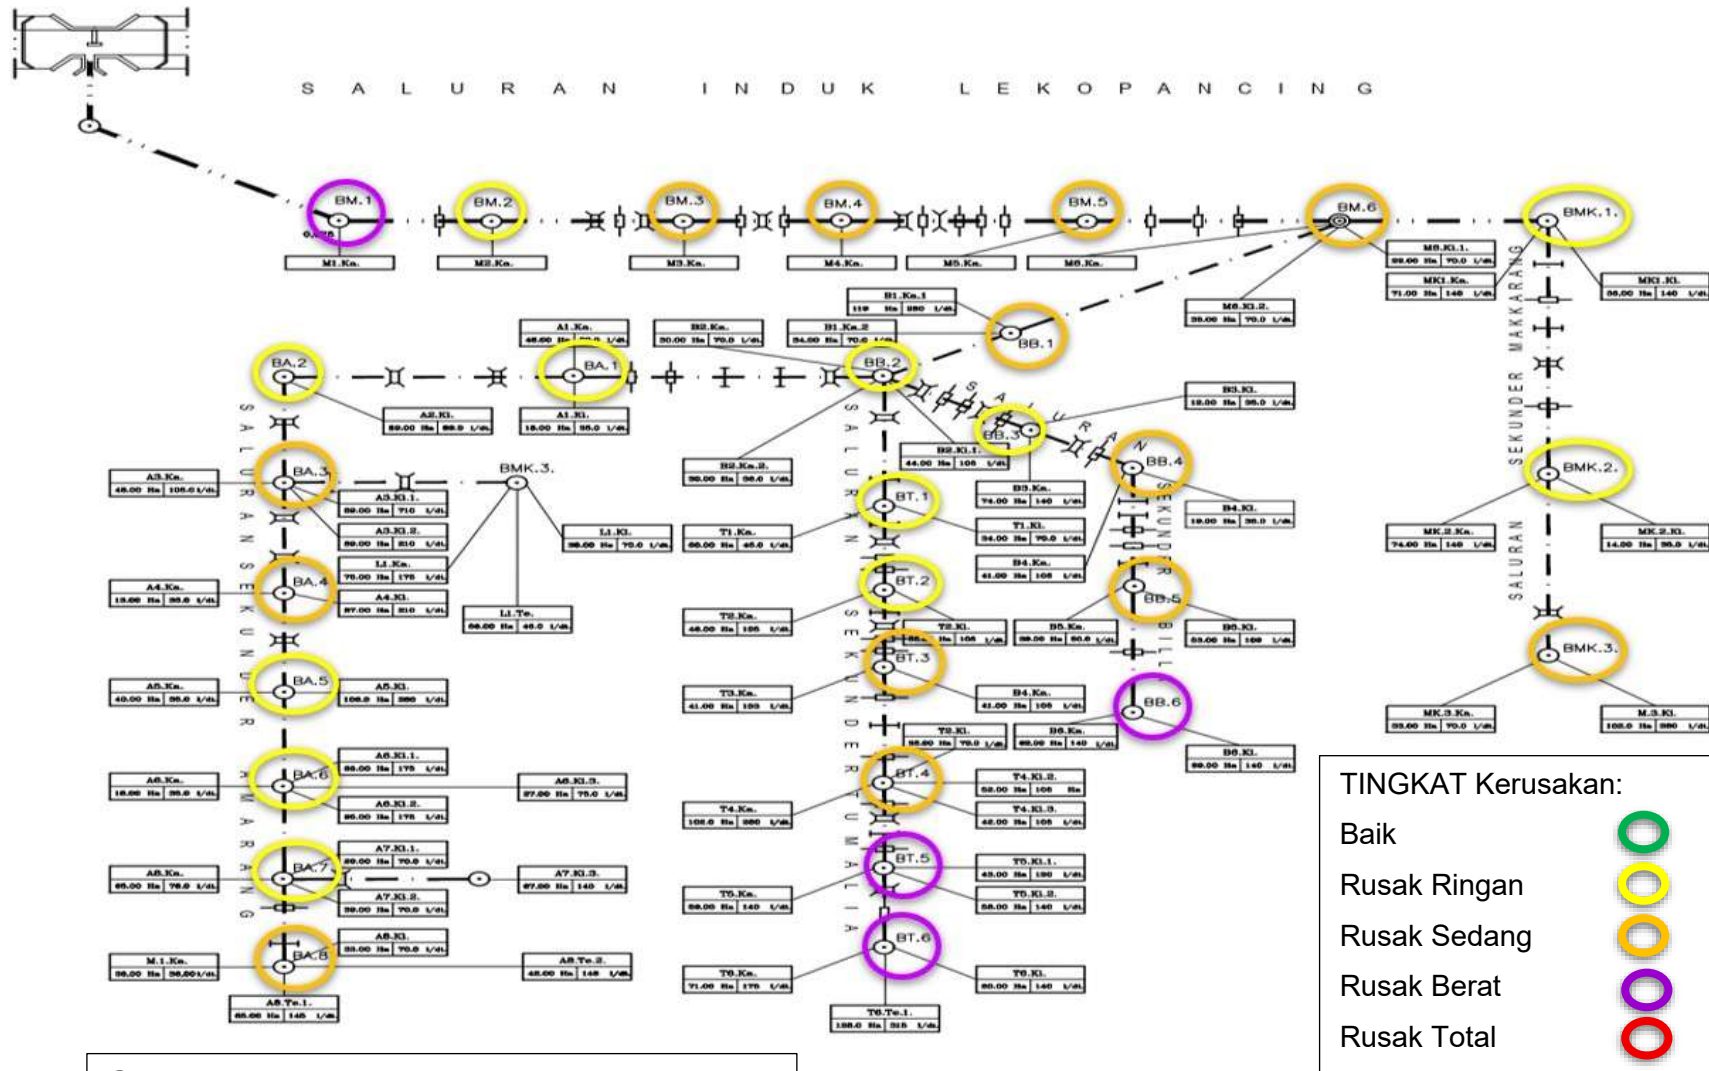
**Gambar 4.2** Tingkat Kerusakan Bangunan D.I Lekopancing, Kabupaten Maros

Dari penilaian dan skor kinerja Bangunan pada D.I Lekopancing Kabupaten Maros didapat bobot final 11,41% hasil tersebut dari penjumlahan sebagai berikut :

$$\begin{aligned}\text{Bobot Final Saluran} &= A+B \\ &= 4,61\% + 6,80\% \\ &= 11,41\end{aligned}$$
